TOITURES TERRASSES

GYMNASE GLACIERE, 121 RUE GLACIERE, PARIS 75013

RAPPORT DE DIAGNOSTIC

**DIAGNOSTICS STRUCTURELS DES TERRASSES DANS LE CADRE D'UN APPEL A PROJET POUR
LA VEGETALISATION - PROJET 100HA**

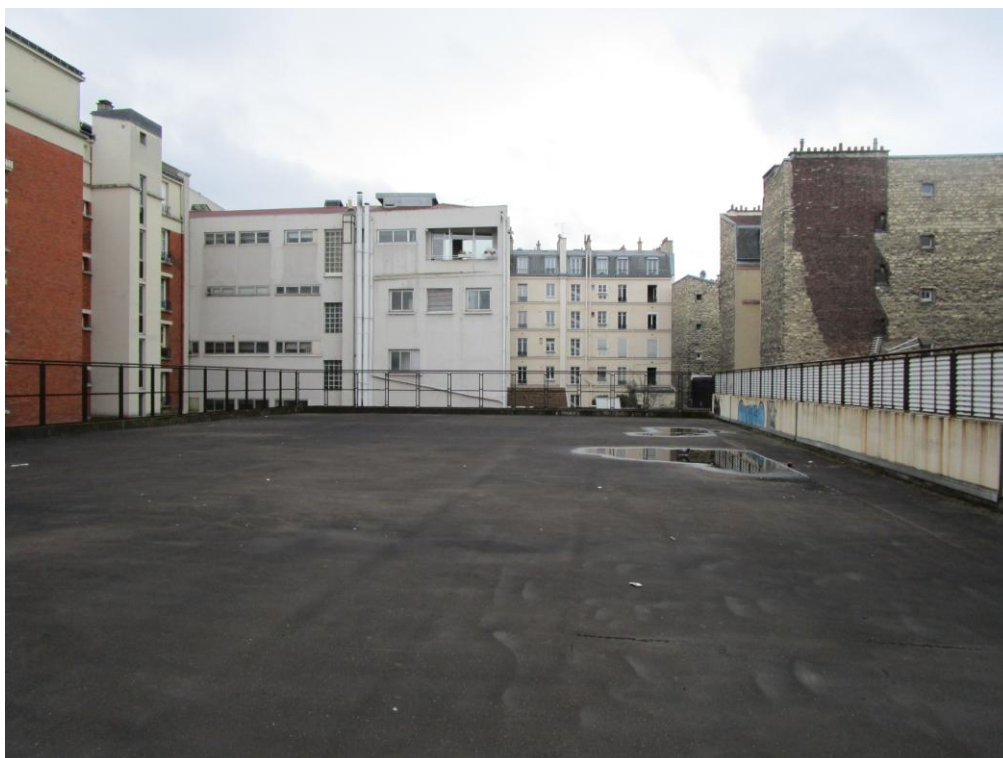
Photo 1 – Terasse A

Gymnase Glacière - 9 rue Alphonse Baudin 75011 Paris					
Surface toiture	Encombrement sur toiture	Lanterneaux	Emergences	Plans disponibles	Commentaires: (Voir photo n°1)
800 m ²	Aucun	Non présents	Non présentes	NON	
STRUCTURE					
Typologie des planchers : Poutres sur poteaux en BA Portée poutres 20m Entraxe : 5,00m Dimensions poutres : 40x70cm Dimensions poteaux : 30x20cm hauteur sous plafond : 7,70m Voir Photos n°2-3	Pondération des charges		Classification de la toiture : 150-350kg/m ² Toiture dite de type "semi-intensif "		
	Charges Existantes G ₁ (dalle) G ₂ (Complexe étanchéité isolant) Q (NF P 06-001) = 400 kg/m²		Charges Projet G ₁ (dalle) G ₂ (Complexe étanchéité isolant) G ₃ (Poids forfaitaire de sécurité) ² = 15 kg/m² Q (Surcharge d'entretien) ³ = 100 kg/m²		
Commentaires: Suivant les hypothèses des charges prises en compte, dans cette première phase, la toiture pourra reprendre une charge maximale de 285kg/m² . Cette valeur est donnée à titre indicatif et devra être confirmée voir améliorée par des analyses complémentaires.

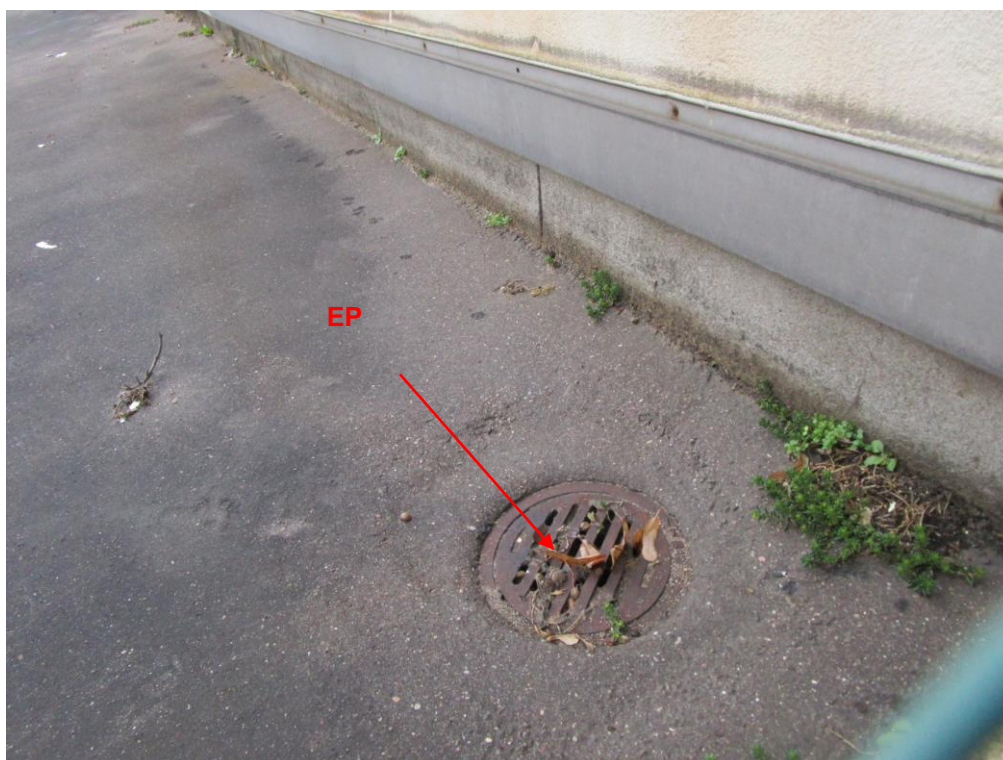
Photo 4 - Terrasse A, EP

DISPOSITIFS D'EVACUATION DES EAUX PLUVIALES					
Bon état (fonction parfaitement remplie)		Commentaires: Les entrées d'eaux pluviales sont disposées tous les 10m le long du périmètre de la terrasse (10 EP en totale). Les grilles de protection sont bouches ou ne sont pas présentes. Voir Photo n°4			
Etat moyen (quelques défauts, fonction parfaitement remplie)					
Etat médiocre (dégradation partielle et/ou fonction mal remplie)					
Etat mauvais (dégradation générale et/ou fonction non remplie)					
ETANCHEITE					
Etat de la surface :		Protection étanchéité :			
Bon état (fonction parfaitement remplie)		Etanchéité asphalte auto protégé			
Etat moyen (quelques défauts, fonction parfaitement remplie)		Année de réalisation: Plus de 20 ans			
Etat médiocre (dégradation partielle et/ou fonction mal remplie)		Nature de l'étanchéité: Le revêtement d'étanchéité est constitué d'asphalte coulé. Des flaques d'eau sont présentes. Voir photos n°5

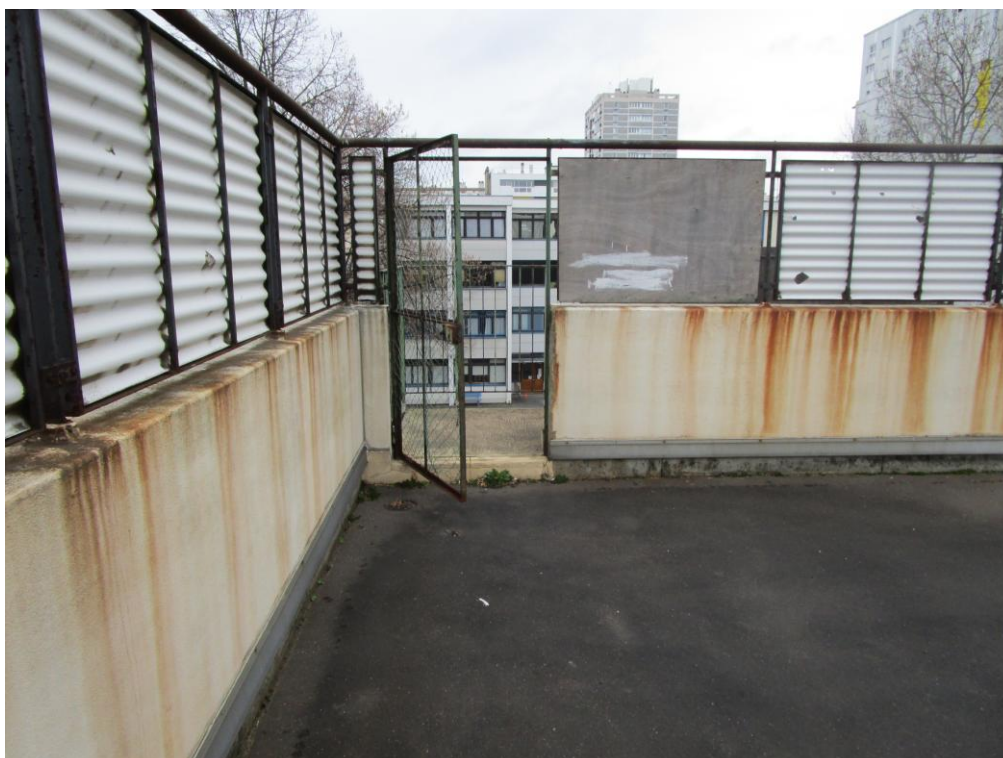
Photo 6 - Terrasse A, Accès

Etat mauvais (dégradation générale et/ou fonction non remplie)					
ACCESSIBILITE					
Indépendant	<input checked="" type="checkbox"/>	Commentaires: L'accès à la toiture est possible par un escalier, localisé dans la cour du le gymnase. Voir photos n°6-7			
Dépendant	<input type="checkbox"/>				
Inaccessible	<input type="checkbox"/>				
SECURITE					
Présence de garde-corps :		Commentaires:			
Garde-corps en maçonnerie + grillage Grillage		Des murets en maçonnerie sont présents (hauteur = 1,15) au niveau de la façade principale de l'établissement et côte accès terrasse; ils sont complétés par des grillages métalliques. (Voir photos n°5). Le reste du périmètre est protégé par un grillage métallique, qui présente une mauvaise état général. (Voir photo 8). Le grillage est ancré sur des acrotères de 30cm d'hauteur.			
ASPECT TECHNIQUE					
Arrivée d'eau - Nombre de points d'eau		Non mais raccordement possible depuis bâtiment

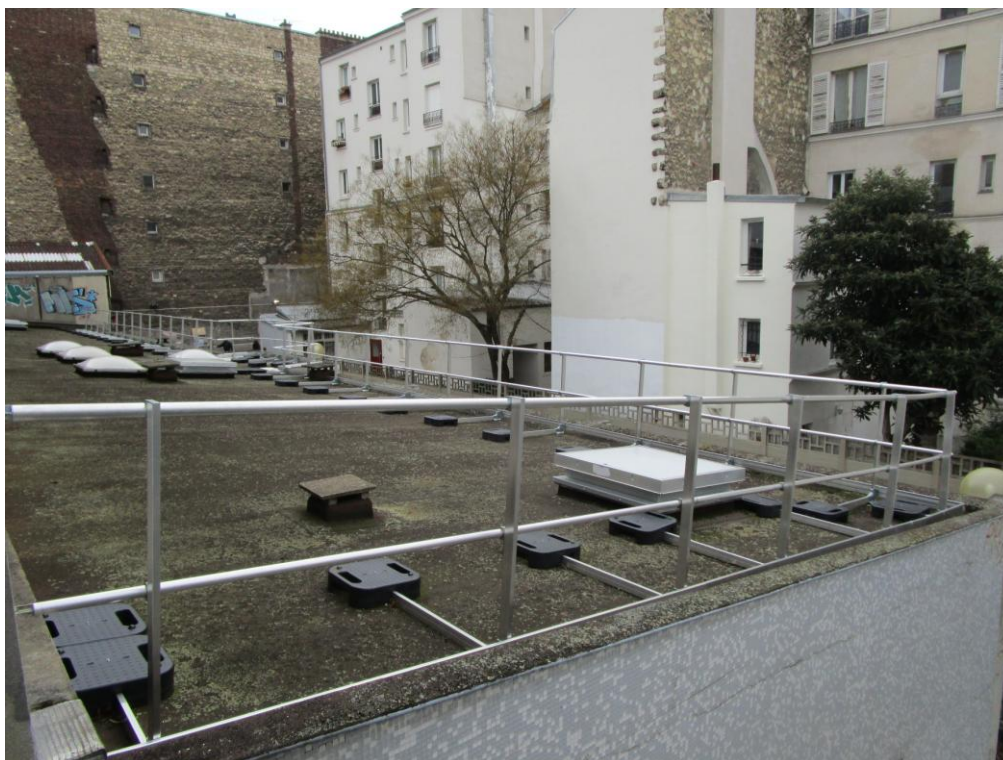
Photo 9 – Terrasse B

Gymnase Glacière - 9 rue Alphonse Baudin 75011 Paris					
Surface toiture	Encombrement sur toiture	Lanterneaux	Emergences	Plans disponibles	Commentaires:
260 m ²	85 m ² ⁴	4	4 exutoires de fumée – 2 souches de cheminées – Garde-corps autoporteur	NON	La terrasse présente une forte pente (7% environs). (Voir photo 9)
STRUCTURE					
Typologie des planchers : Dalle pleine, épaisseur égal à 20cm. Schéma Statique : - Dalle sur poutres	Pondération des charges			Terrasse non végétalisable	
	Charges Existantes		Charges Projet	Commentaires:	
	G₁ (dalle) = 500 kg/m² G₂ (Complexe étanchéité isolant) = 50 kg/m² Q (NF P 06-001) = 150 kg/m²		G₁ (dalle) = 500 kg/m³ G₂ (Complexe étanchéité isolant) = 50 kg/m² G₃ (Poids forfaitaire de sécurité) ⁵ = 15 kg/m² Q (Surcharge d'entretien) ⁶ = 100 kg/m²	Sans la réalisation des sondages supplémentaires, au niveau des structures portantes de la toiture, nous ne pouvons pas donner un avis sur la charge que la toiture pourra reprendre.
